Changement de la tige d'embrayage suite à usure Ed 01 décembre 2017 CR
126/mazden / Com Tech

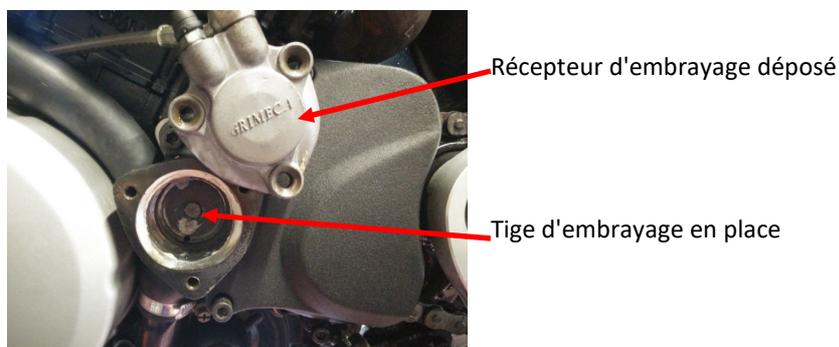
Dans un premier temps il faut déposer la tige d'embrayage simplement en la tirant vers la gauche jusqu'à sa sortie complète. Il faut ensuite vérifier sa longueur et l'état de l'extrémité qui vient pousser le plateau d'embrayage pour débrayer (coté opposé au récepteur).

La longueur d'une tige neuve est de 317 mm.

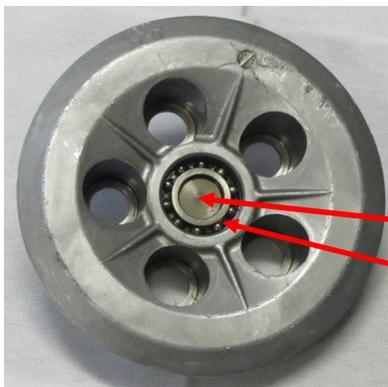
Butée

Roulement

Voici le plateau de pression de l'embrayage tel qu'il se présente lorsque le carter d'embrayage est déposé, ici il est déjà démonté, on voit les emplacements des 5 vis et des 5 ressorts de pression. La butée est au centre emboîtée dans un roulement à bille.

Il faut ensuite dévisser les 5 vis qui compriment les ressorts du plateau de pression, déposer ce plateau de pression, on peut alors retirer la butée d'embrayage par l'intérieur du plateau de pression.

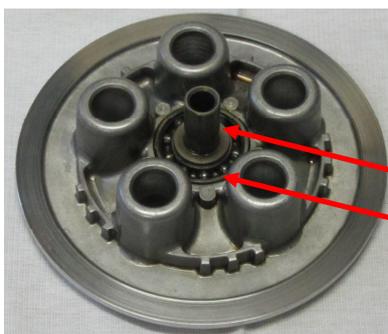
Butée

Roulement

Le même plateau de pression coté intérieur de l'embrayage permettant la dépose de la butée ainsi que du roulement. La dépose est facile, à la main pour la butée, en frappant légèrement pour le roulement.

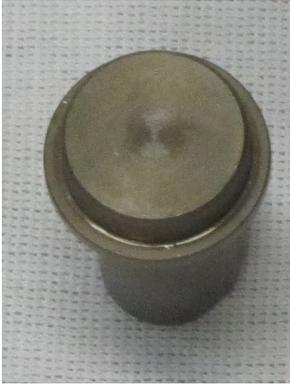
Voici une butée en bon état.

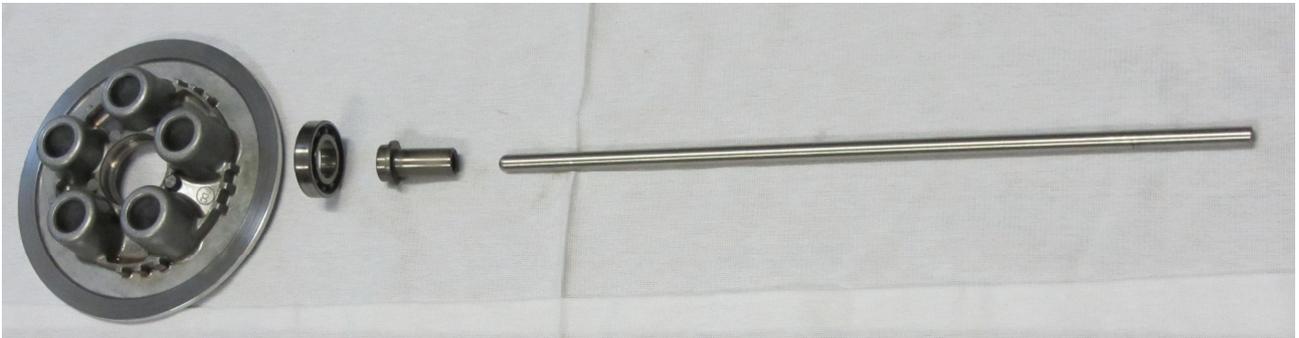
Ci-dessous l'ordre de montage des divers éléments, la tige traversant l'arbre primaire de boîte de vitesse sur lequel est fixé l'embrayage.
