## **Modification des Silentblocs de transmission entre le porte couronne et la roue arrière**

Empêcher l'entretoise du Silentbloc de tomber à l'intérieur du moyeu

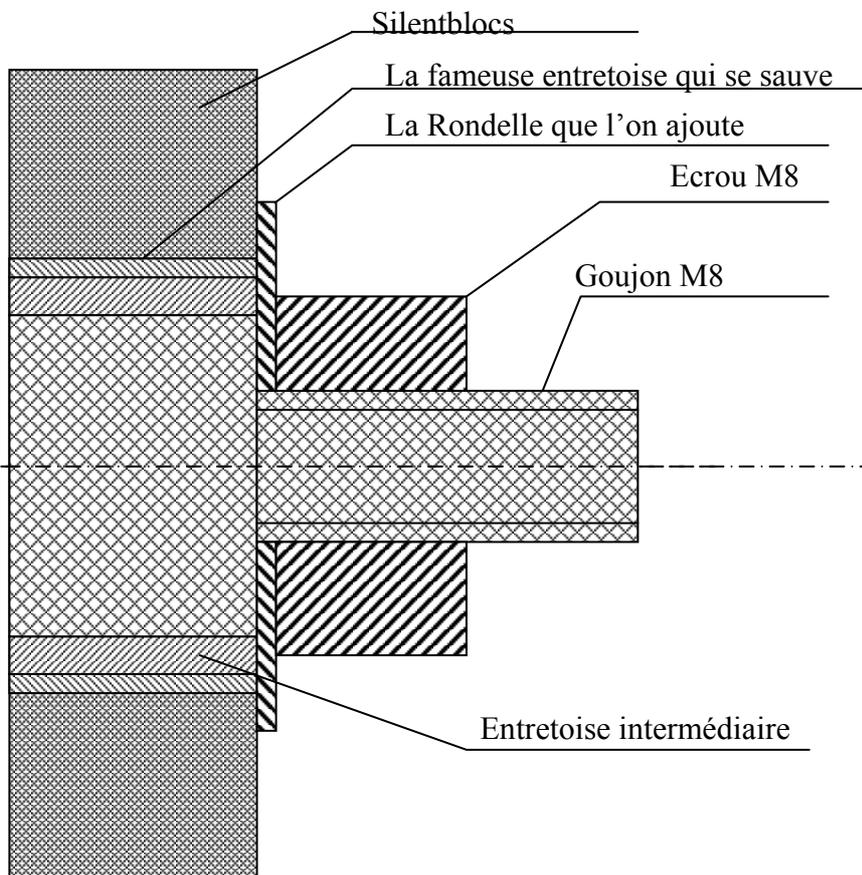
On constate que la déformation des Silentblocs ( phénomène normal) provoque le décollement de l'entretoise de certains d'entre eux. Celle-ci finissent par passer par dessus l'écrou et tomber dans le moyeu de roue.

↳ Si un grand nombre de ces entretoises sont tombés : de mettre la couronne de biais avec ce que cela engendre.

↳ Si il n'y en a que un ou deux : de détruire les Silentblocs restant.

Placer une rondelle de 8mm ( ayant un diamètre extérieur compris entre 18 et 22mm) entre l'écrou de 8 et l'entretoise ; ceci aura pour effet de bloquer le déplacement de l'entretoise.

Le caoutchouc ne peut en aucun cas bouger car il est pris entre le porte couronne et la jante
