Réparation réservoir VX10 Ed 01 Février 2021 mazden / Com Tech

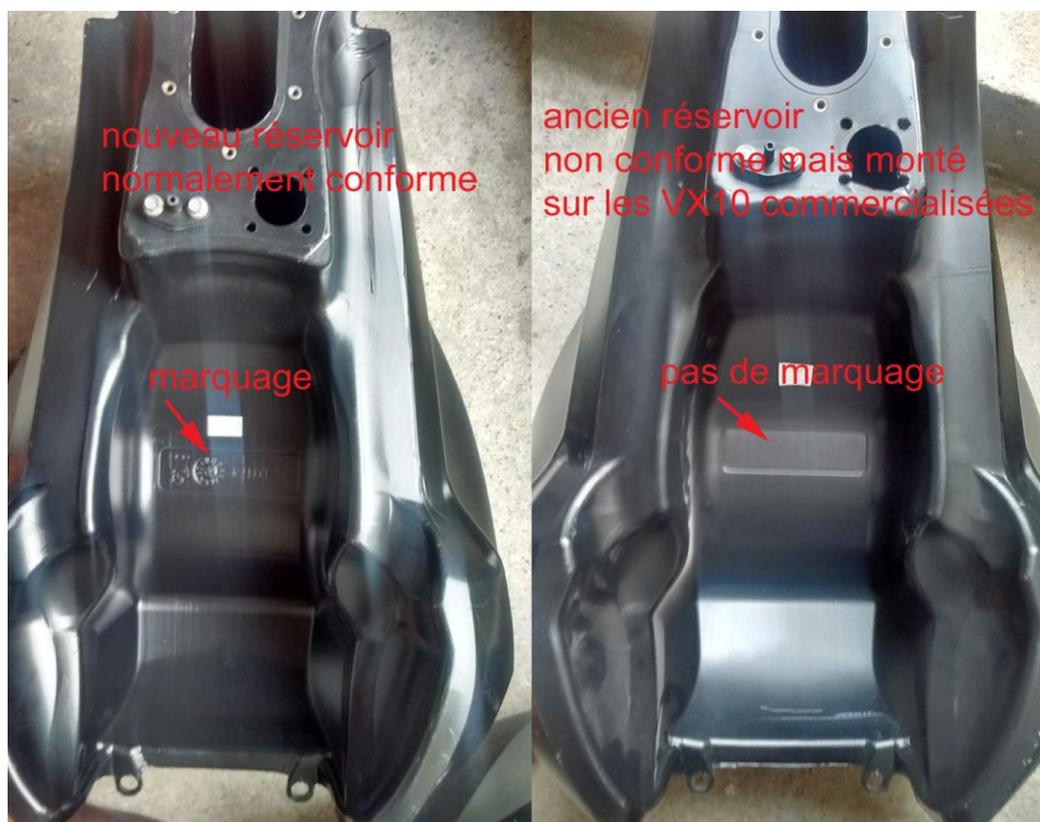
Il existe 2 modèles réservoirs, un seul a été monté sur les motos. la surface du dessous où se fixent la pompe à essence ainsi que la jauge a une épaisseur trop faible et n'est donc pas suffisamment rigide, occasionnant des fuites. L'usine avait du détecter ce problème avant sa fermeture et avait demandé au fabricant de le résoudre. Celui-ci avait lancé une nouvelle production qui lui est restée sur les bras suite au dépôt de bilan de 2010. Le VCF a racheté le stock par l'intermédiaire des acquéreurs des VX10 du lot 38. Sur les photos ci-dessous est expliquée la manière de repérer facilement les 2 types de réservoirs.

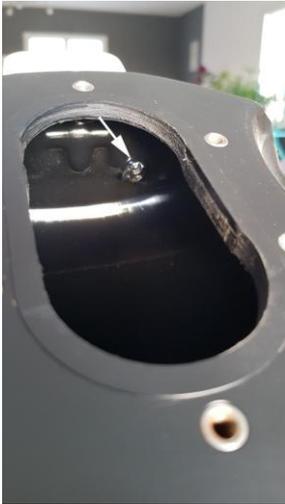
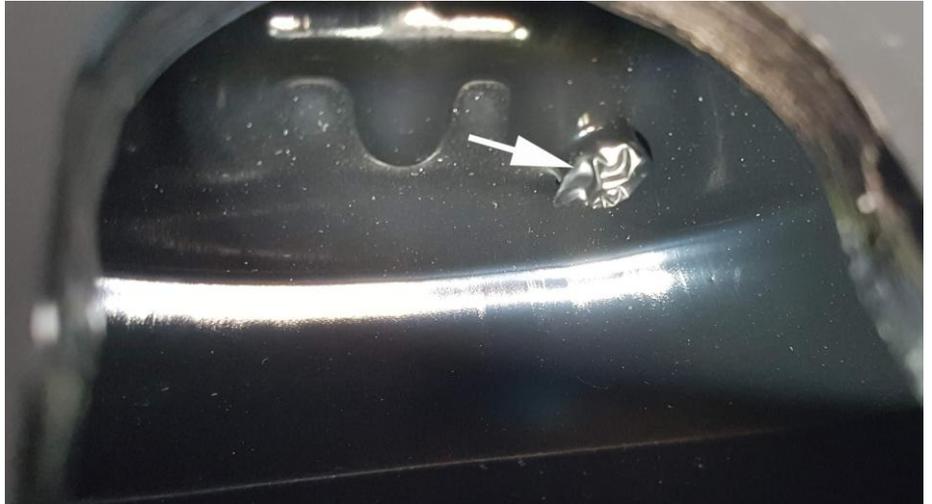
Sur les nouveaux réservoirs avec le marquage de fabrication, l'épaisseur du support de pompe et jauge est effectivement beaucoup plus importante et de ce fait rigide. On pourrait croire que ce réservoir est la solution d'autant que la distance entre ses fixations avant et arrière a été revue pour une pose aisée. Mais certains utilisateurs ayant fait le choix de le poser ce sont rendu compte d'un suintement d'essence aux alentours de la fixation arrière. Après examen, il est apparu qu'une bulle s'était formée à la liaison de la fixation arrière avec le corps du réservoir Lors de la fabrication (voir la flèche blanche sur les 2 photos ci-dessous).

La matière des réservoirs étant facile à fondre, des réparations peuvent être aisément entreprises. Pour cela il faut prendre une languette de matière sur un vieux réservoir (il y en a suffisamment en stock) et avec un fer à souder la faire fondre au contact de la surface du réservoir qui fond également, bien mélanger l'ensemble. L'apport de matière colmate la fuite, il ne reste plus qu'à reprendre la peinture. Ci-dessous la manière dont j'ai procédé, j'ai également réparé de cette manière l'angle inférieur arrière de mon réservoir dont l'épaisseur de matière était trop faible, depuis des années je n'ai plus aucun suintement.

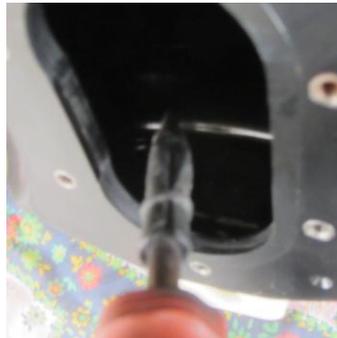
Le plastique d'apport provenant d'un vieux réservoir

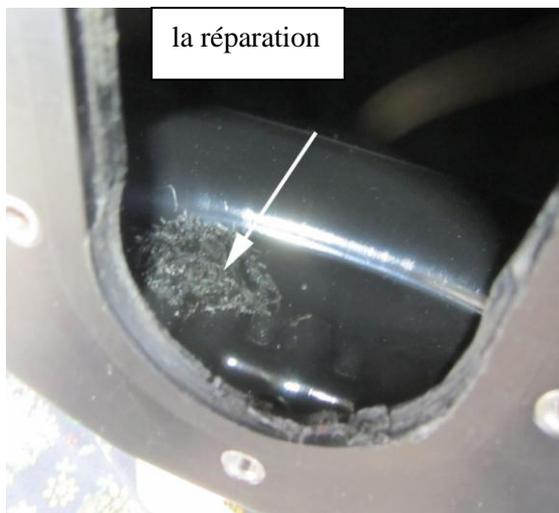
Utilisation du fer à souder

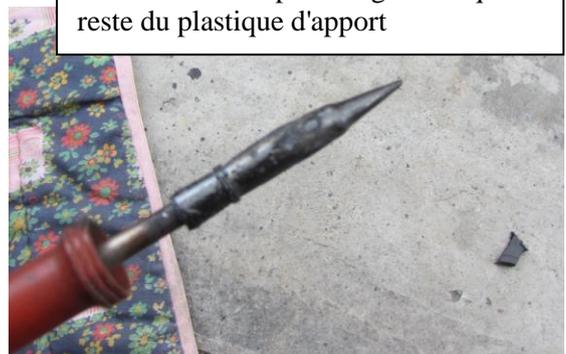
la réparation
