Tutoriel usure tige commande d'embrayage

VOXAN CLUB DE FRANCE CR126 3/11/2015

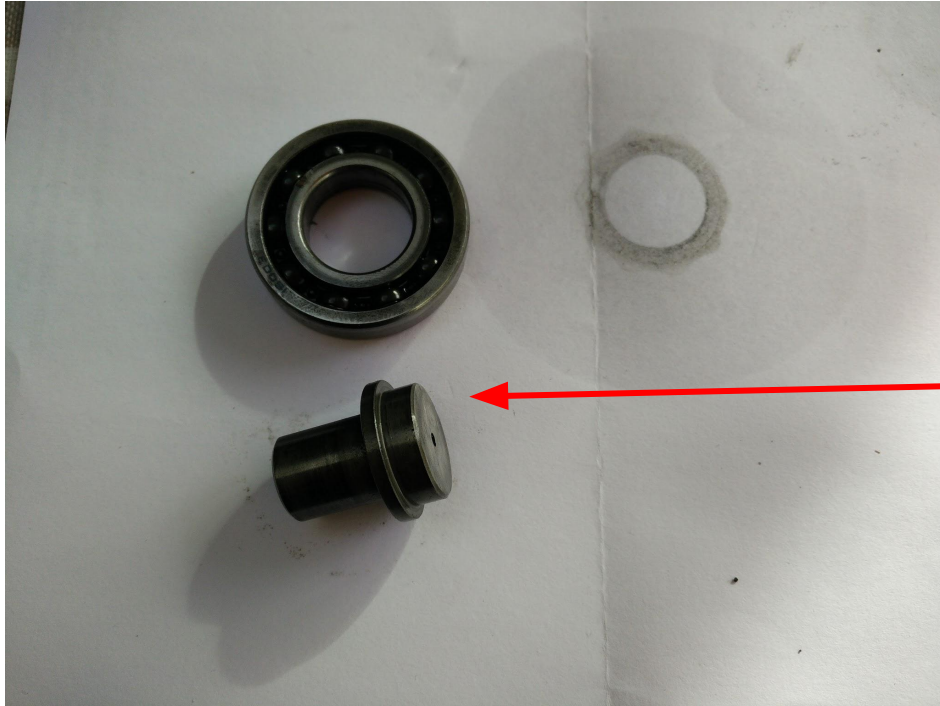
la butée vue de profil
